Informe de Elementos Aeroespaciales

IAE-DEFCO

17-09-2022

RESOLUCIÓN DEL CASO TLAJOMULCO 7 DE SEPTIEMBRE 2022

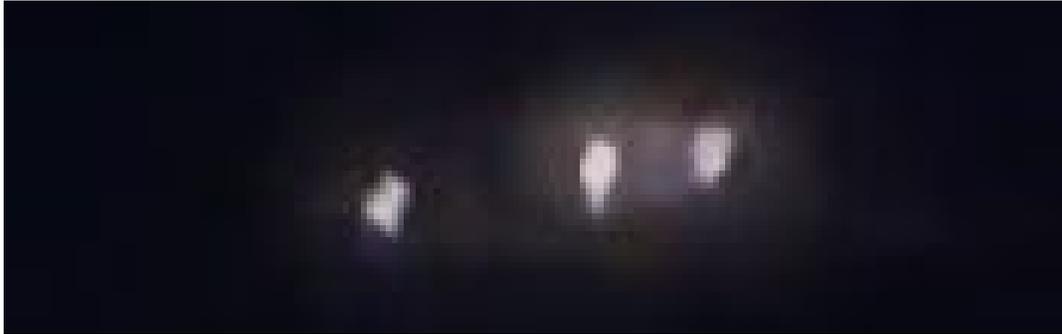
Fotograma tomado de video publicado por Metr poliMX

A continuación, se muestra un fotograma de un video del avistamiento, en donde se puede apreciar una línea secuencial de luces.

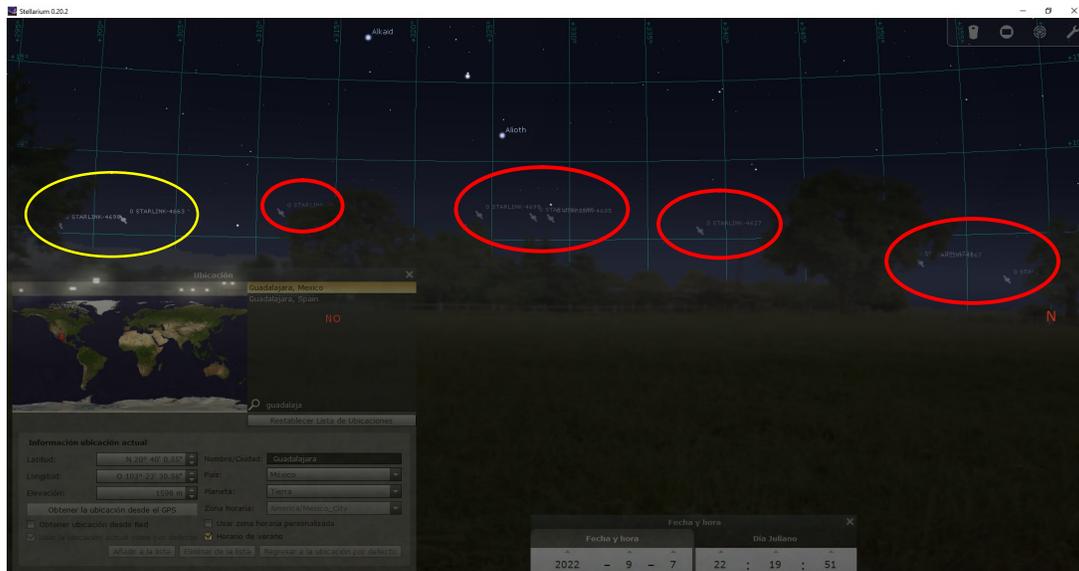
Imagen tomada de Stellarium

La siguiente imagen recrea la perspectiva de un observador ubicado en tierra (Guadalajara), con relaci n al paso del tren de sat lites de la constelaci n StarLink por encima del horizonte el 7 de septiembre a las 22:19:51 pm horario local (Guadalajara). En amarillo sat lites visibles y en rojo los "eclipsados" por la sombra terrestre.

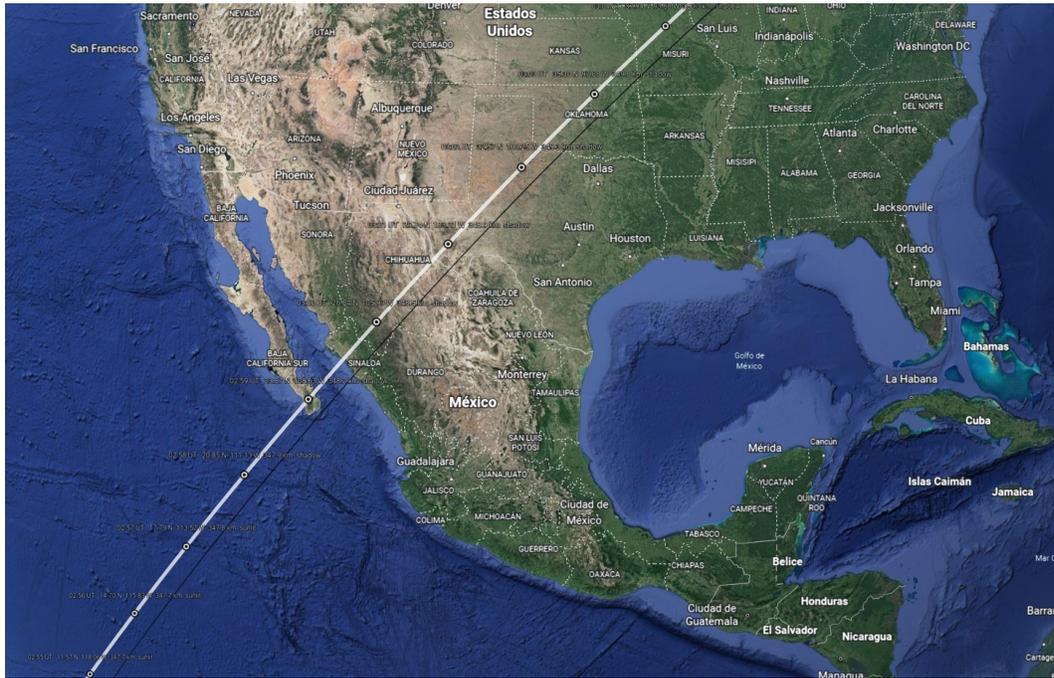
Fotograma tomado de Google Earth

A continuación se ejemplifica la órbita lineal realizada por parte de una flota de Satélites Starlink, el pasado 07 de septiembre de 2022.

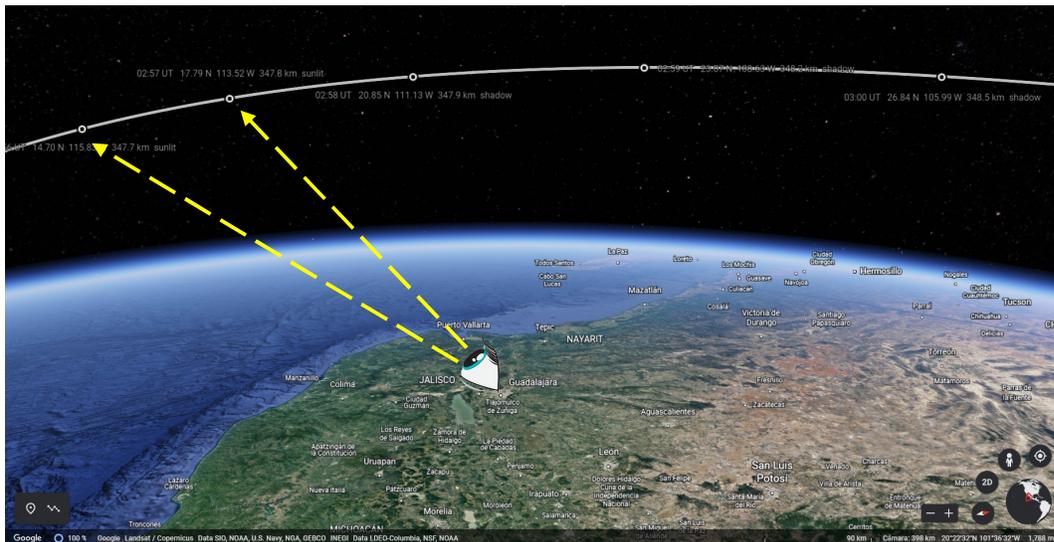
Fotograma tomado de Google Earth

Por último se representó la órbita realizada por la flota de satélites Starlink y el punto estimado donde entran a la sombra terrestre y son “eclipsados”, lo cual permitió que la reflexión de la luz solar pudiera ser apreciada más fácilmente por un observador en la oscuridad como lo fueron Guadalajara y zonas aledañas, en la fecha y horario del avistamiento.

Estos últimos fueron puestos en órbita el 05 de septiembre de 2022, los cuales fueron lanzados desde Cape Canaveral Air Force Station, Eastern Test Range, Cape Canaveral, Florida, USA. Y los cuales transitaban en una órbita estimada de 352 a 355 km de altitud en el momento exacto del avistamiento por los habitantes de Guadalajara y zonas aledañas.
